Il volume complessivo di acqua precipitato sul bacino del Ceronda nei giorni **giovedì 24 ÷ sabato 26 novembre 2016** è risultato paragonabile a quello responsabile della grave alluvione del 1994, ma più diluito nel tempo. Il culmine della piena, nella notte tra venerdì e sabato ha comportato allagamenti circoscritti e (soprattutto a monte) qualche fenomeno erosivo. Nella Reale la preoccupazione era molta, ma le conseguenze sono risultate modeste.

Pur essendo ridotti i danni con l’ultima alluvione, è utile esaminare alcuni fenomeni, anche per trarre esperienze utili per la gestione del rischio idrogeologico.

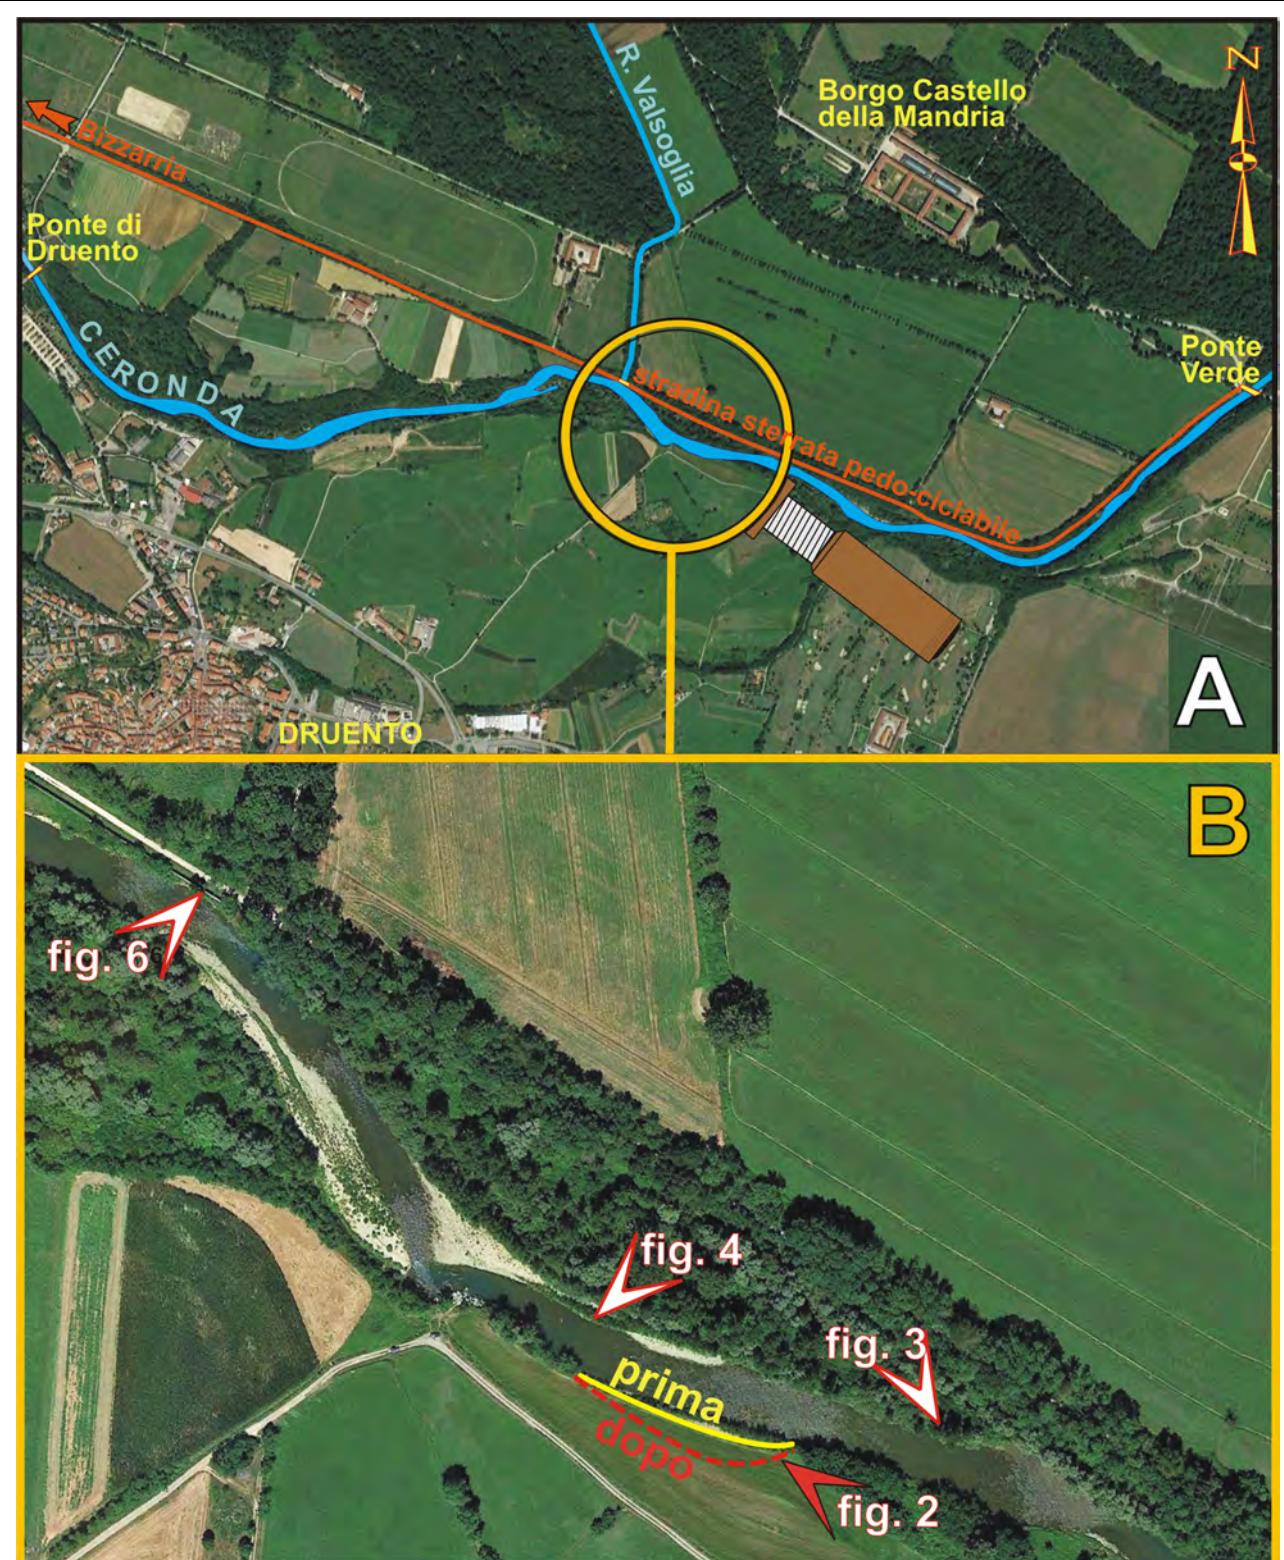
Nel territorio di Venaria non sono risultati fenomeni significativi. Conviene allora considerare un tratto fluviale poco a monte, nell’area di Druento e precisamente in corrispondenza della confluenza con il rio Valsoglia, il più importante affluente di sinistra del Ceronda (**fig. 1**). D’altra parte l’analisi del rischio idrogeologico nel territorio della nostra città deve necessariamente considerare gli aspetti idraulici dell’intero reticolo idrografico del bacino.

Sulla sponda destra, a valle della confluenza con il Valsoglia (in basso a destra della **fig. 1B**), è evidenziato, con una **linea gialla continua** (meglio visibile in **fig. 2**), un tratto spondale esteso per un centinaio di metri, che rappresenta la situazione precedente (**prima**) l’alluvione del 25 novembre scorso.

Fig. 1 - Territorio comunale di Druento (A). Il tratto fluviale del Ceronda considerato è quello individuato dalla lente (B), presso la confluenza con il rio Valsoglia.

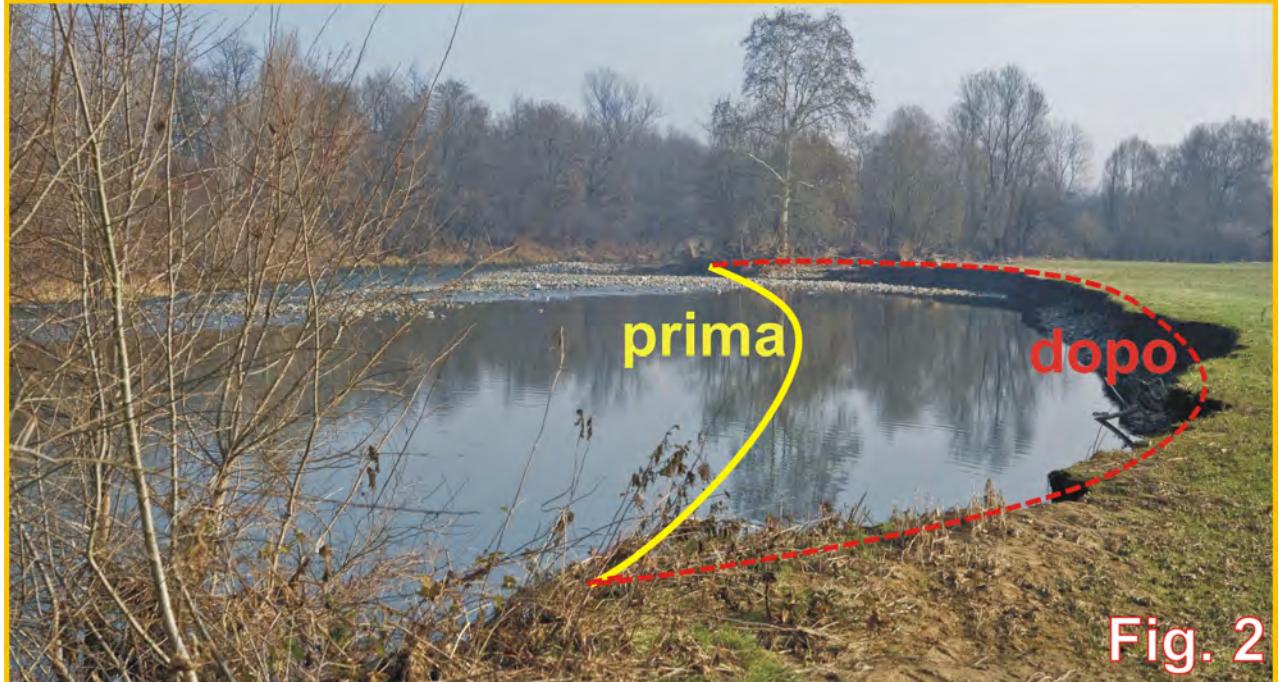
Si rileva facilmente che quel tratto spondale è privo della naturale protezione vegetazionale, in quanto la fascia riparia era interamente occupata da una coltivazione (alternanza di mais/prato) fino sul margine della scarpata della sponda stessa.

Verso valle, sulla sponda destra (**fig. 2**) risulta una evidente erosione spondale.

In assenza di tale protezione “naturale” la notevole energia dell’acqua di piena ha fortemente eroso la sponda con conseguente asportazione di notevoli quantità di materiali e quindi forte arretramento del fronte della scarpata.

Paesaggio della sponda destra di un tratto fluviale fluviale **prima** e **dopo** l’alluvione del 25 novembre 2016. L’erosione spondale ha comportato un arretramento della sponda (priva della naturale protezione vegetale spontanea) di circa 10 metri. Riferimento alla **fig. 1**.

La **linea rossa tratteggiata** (“**dopo**” nelle **figg. 1 e 2**) mette bene in evidenza la conseguenza di tale marcata erosione, con arretramento della sponda di almeno una decina di metri.

Ma non tutti i mali vengono per nuocere. Infatti se prima la larghezza dell’alveo era di circa 25 metri, ora la stessa risulta più ampia (~ 35 metri) e con alveo di base pressochè alla stessa quota o addirittura leggermente approfondito. Quindi la sezione di alveo è più ampia, presumibilmente in grado di contenere, senza esondazione, piene forse anche più accentuate.

In buona sostanza il fiume si è ripreso parte della Sua geo-idro-regione fluviale che un’agricoltura invasiva gli aveva sottratto. Ma ora risulta evidente un rischio: potrebbe emergere l’esigenza di contrastare tale processo naturale, ritenendo un grave danno la perdita di una relativamente piccola porzione di terreno agrario e soprattutto la perdita di ulteriori altre porzioni nel caso in cui si concedesse eccessiva libertà al fiume.

Tali perdite sono irrilevanti rispetto alle esigenze produttive su scala nazionale o anche solo regionale, ma potrebbero essere ritenute importanti sotto il profilo economico, naturalmente a danno del contadino che coltiva quelle terre. Potrebbe quindi emergere l’esigenza di un intervento di sistemazione idraulica consistente nella predisposizione di una difesa spondale (in genere massicciata con blocchi pietrosi e/o di cemento) per impedire ulteriori processi erosivi.

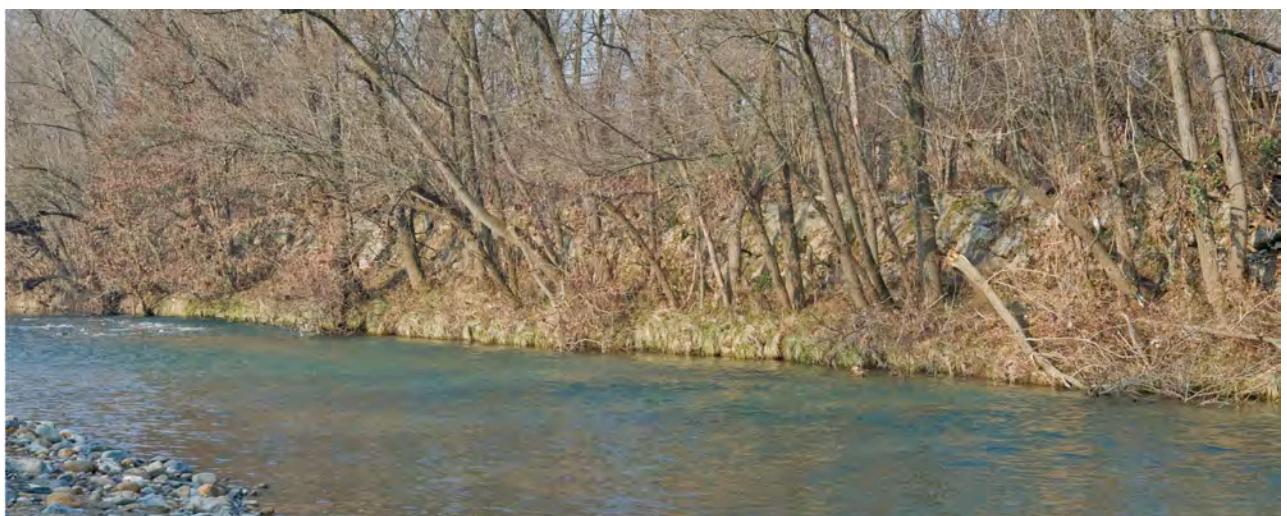
Di fronte (sponda sinistra **figg. 3 e 4**) sono esempi di buona protezione dovuta alla presenza di fitta vegetazione riparia.

Fig. 3 - Poco a valle della sponda erosa, in sinistra, è presente un fitto bosco ripario che ha ben protetto la sponda dall'erosione. Sostanzialmente nulla è cambiato rispetto alla situazione antecedente l'alluvione.

radicamento e di resistenza alle acque, consolidando le sponde in modo talora più efficace delle difese idrauliche e dissipando parte dell'energia delle acque durante le piene (**figg. 3 e 4**).

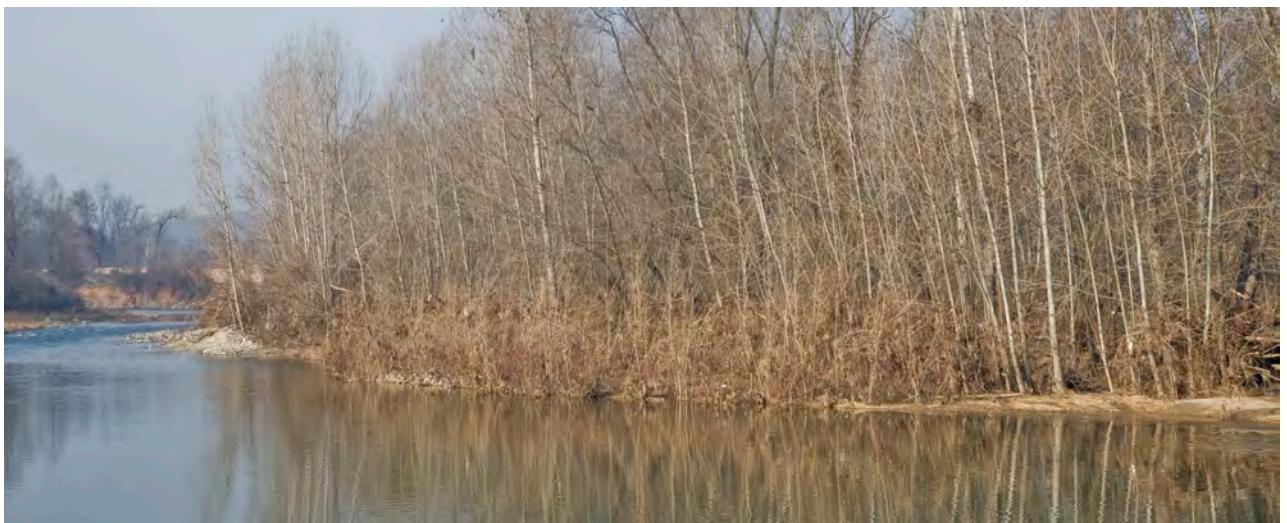
Fig. 4 - Immediatamente a monte della sponda erosa, in sinistra, il bosco ripario (costituito sia da piante elevate in altezza, sia da arbusti che quasi pescano in acqua con le loro radici) ha praticamente annullato l'azione erosiva delle acque

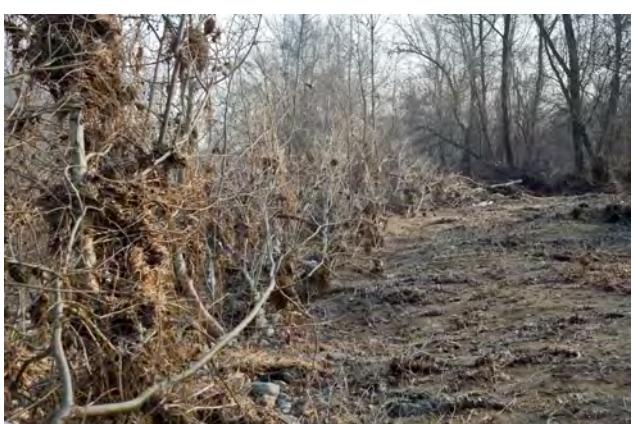
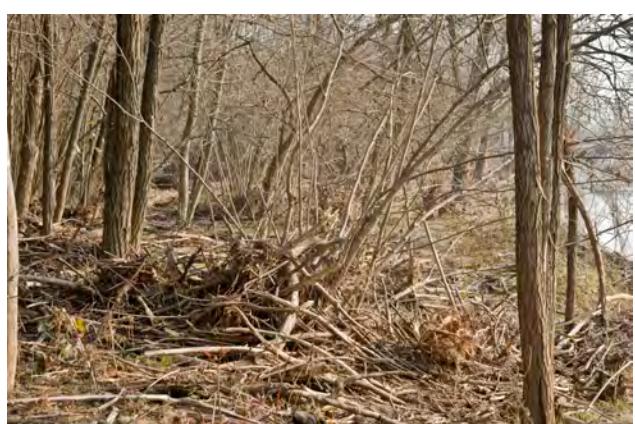
I fiumi possono essere paragonati a vere e proprie “fabbriche di legname” (**fig. 5**) e da sempre le piene ne trasportano in grande quantità, anche in passato, quando veniva in minima parte raccolto ed utilizzato come combustibile¹.

Fig. 5 - Le due immagini descrivono i caratteri naturali all'interno delle fasce boschive illustrate nelle precedenti **figg. 4 e 5**. Si osservano i notevoli quantitativi di “legno morto” sia sulle porzioni di terreno scoperto, sia appoggiato ai tronchi di alberi ed arbusti. Si tratta di quantità enormi e presenti su entrambe le sponde del Ceronda, per estensioni di decine di chilometri di lunghezza dell’alveo fluviale. Per lo sgombero di tale legname (sia quello “morto”, ma anche quello “vivo”, in quanto “produttore” di altro legname) occorrerebbero personale e macchine per un costo complessivo esorbitante ed inaccessibile per qualunque amministrazione. Inoltre si vanificherebbe il sistema di difesa naturale dall’erosione e l’acqua della piena conserverebbe la propria energia con danni maggiori verso valle. Infine si produrrebbero danni gravi alla funzionalità fluviale, alle cenosi acquatiche ed ai naturali processi di autodepurazione delle acque.

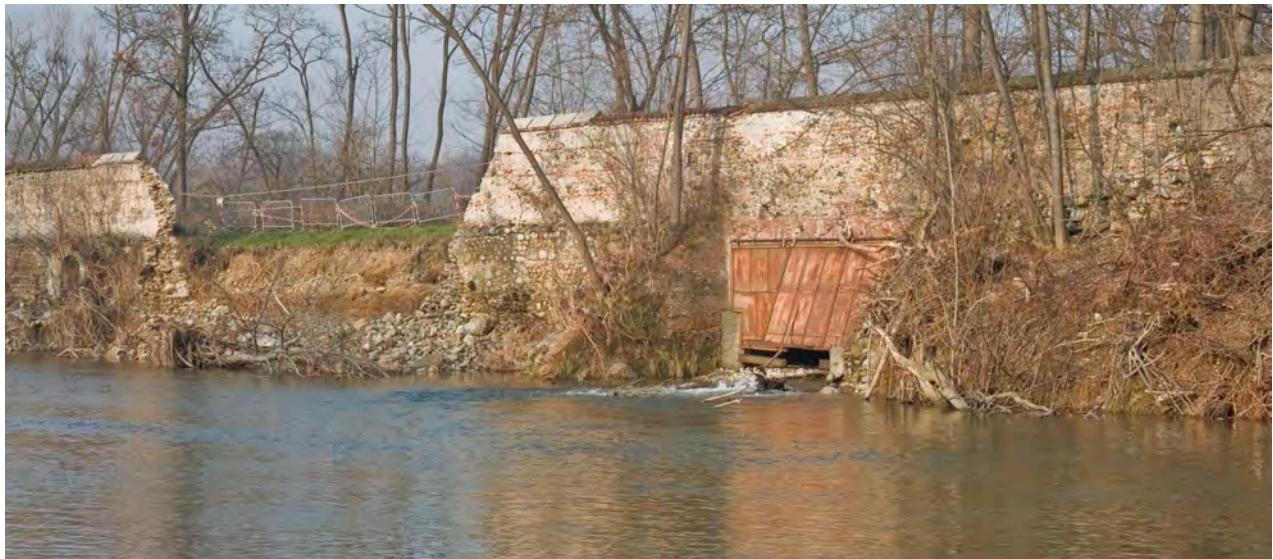
Immediatamente a monte della sezione di confluenza con il succitato Valsoglia (**fig. 6**) l'erosione spondale ha demolito una porzione del muro della Mandria.

In corrispondenza della confluenza con il Valsoglia (**fig. 6**) in sponda sinistra, le acque dell’ultima piena hanno prodotto una evidente erosione che ha asportato ulteriore materiale rispetto ad una situazione già caratterizzata da instabilità.

Fig. 6 - In primo piano si nota l'immissione del Valsoglia in sponda sinistra del Ceronda. Tale immissione avviene con passaggio di acqua sotto paratoie metalliche parzialmente arruginite ed in grado di sollevarsi per assecondare il livello idrico dell'affluente; esse servono per impedire l'uscita degli ungulati. Immediatamente a monte si osserva l'effetto dell'erosione spondale che ha comportato il crollo di un tratto del muro di cinta ora delimitato da una recinzione di sicurezza. Dietro quel muro passa la stradina ciclopeditonale che reca verso la Bizzarria (**fig. 1**).

Il rischio ora è l’ipotesi di un intervento di sistemazione idraulica con edificazione di una massicciata a “protezione” della sponda erosa. Ciò significherebbe ulteriore cementificazione e banalizzazione del fiume, con costi elevati e con tutti i problemi di incremento del rischio idrogeologico verso valle sopra descritti.

La soluzione più semplice, più sicura, molto più economica e coerente con la gestione di un parco naturale², sarebbe invece **evitare l'intervento di sistemazione**, semplicemente deviare la stradina sterrata una decina di metri verso l’interno e sistemare una rete di protezione a ridosso della scarpata spondale.
